岐山县蔡家坡镇五丈原中心幼儿园建设项目

水土保持设施验收报告

建设单位 岐山县教育体育局

编制单位 宝鸡至诚无息工程项目咨询有限公司

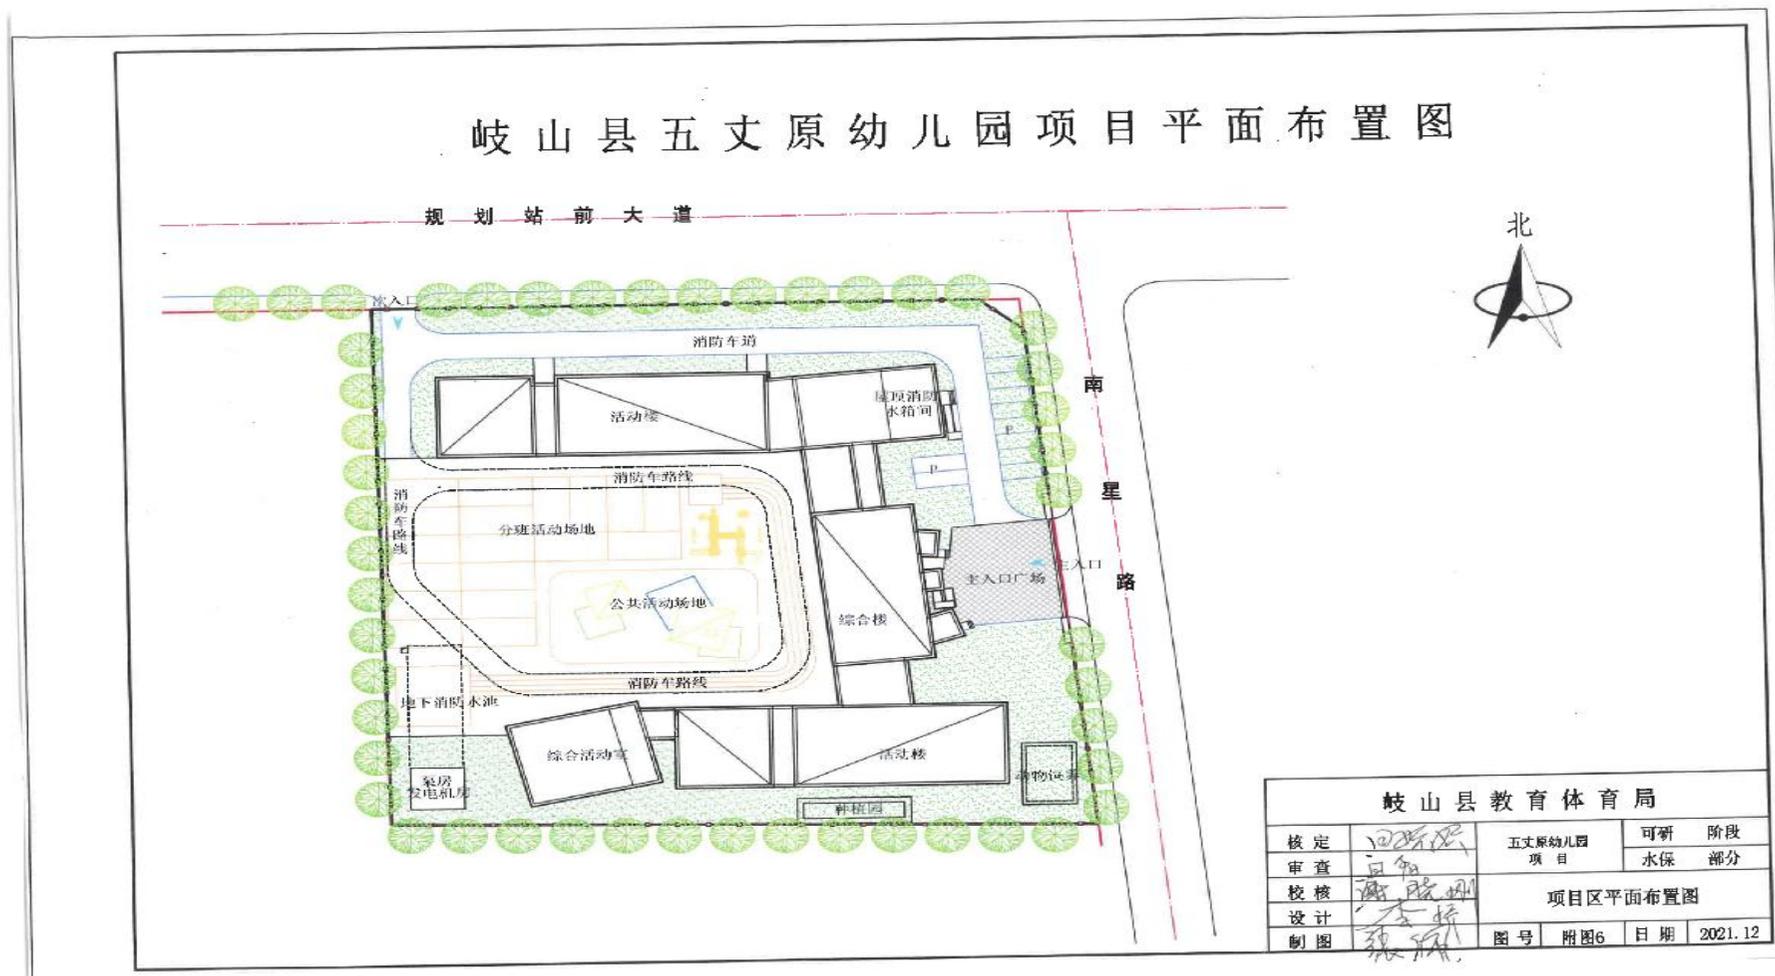
附图 2: 总平面布置图

本项目主体工程总占地面积 10252.28 m²，主要包括建筑物区 4795.67 m²、

道路及硬化区 3000.00 m²和绿化区 2484.90 m²三部分。

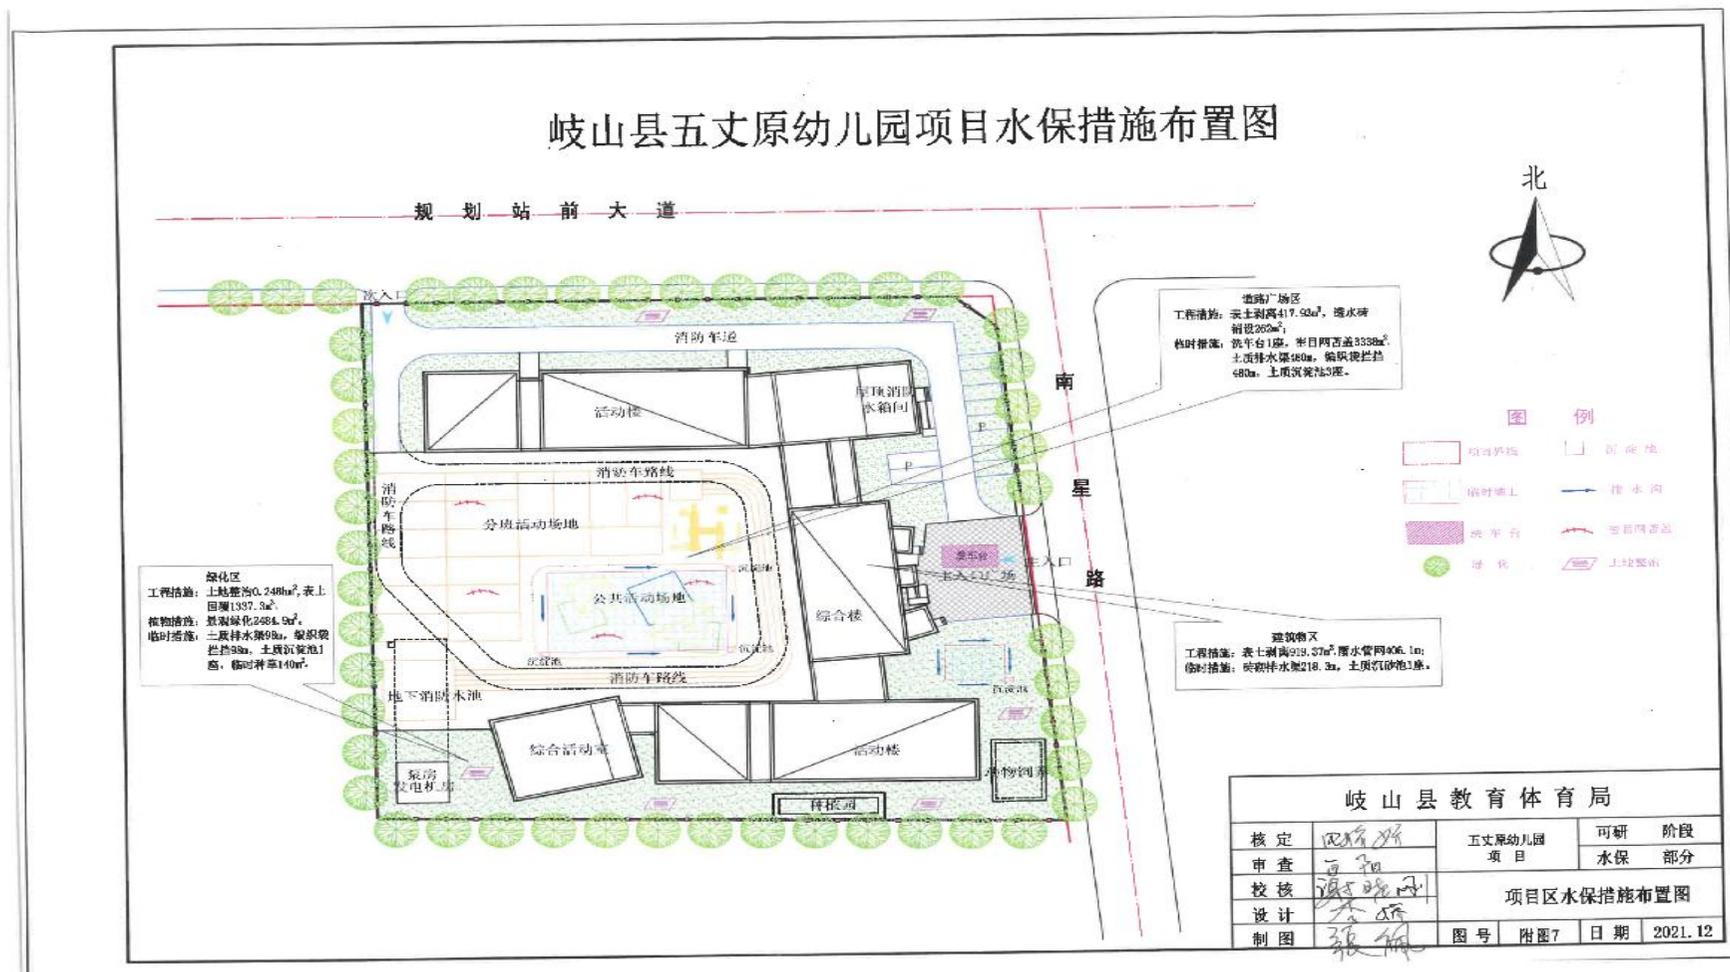
附图 3：水保措施布置图

水土保持措施总体布局采用与方案对比进行评估的方法。经现场核实对比分析，本项目建设过程中针对各分区的水土流失的特点，工程实际施工过程中采取了工程措施、临时措施与植物措施相结合的综合治理方案，实施的水土保持措施体系基本同方案设计体系一致，总体布局合理，水土流失防治体系完整，效果明显，水土保持设施已发挥了初步的效能。水土流失防治措施总体布局对照见表 3-2。

防治分区	措施类型	方案水保措施	实际水保措施	变化情况
建筑物区	工程措施	表土剥离 919.37m ³ ；雨水管网 406.10m。	表土剥离 919.37m ³ ；雨水管网 406.10m。	一致

临时措施	砖砌排水渠 218.30m; 土质沉砂池 1 座。	砖砌排水渠 218.30m; 土质沉砂池 1 座。	一致
道路广场区	工程措施	表土剥离 417.93m ³ ; 透水砖铺设 262.20 m ² 。	表土剥离 417.93m ³ ; 透水砖铺设 262.20 m ² 。	一致
	临时措施	洗车台 1 座; 密目网苫盖 3338.00 m ² ; 土质排水渠 480.00m; 编织袋拦挡 480.00m;土质沉淀池 3 座。	洗车台 1 座; 密目网苫盖 3338.00 m ² ; 土质排水渠 480.00m; 编织袋拦挡 480.00m;土质沉淀池 3 座。	一致
绿化区	工程措施	土地整治 2480.00 m ² , 表土回覆 1337.30m ³ 。	土地整治 2480.00 m ² , 表土回覆 1337.30m ³ 。	一致
	植物措施	景观绿化 2484.90 m ² 。	景观绿化 2484.90 m ² , 其中: 雪松 3 棵、红叶石楠树 2 棵、小叶女贞造型树 2 棵、白皮松 16 棵、七叶树 34 棵、西府海棠 4 棵、小桂花树 8 棵、大桂花树 5 棵、红梅 4 棵、美国紫薇 7 棵、红玉兰 5 棵、金叶女贞球 13 棵、小叶女贞球 4 棵、红叶石楠树 29 棵、杏树 2 棵、李子树 2 棵、红色福禄考 165 m ² 、紫色福禄考 170 m ² 、欧石竹 106 m ² 、红叶石楠 65 m ² 、麦冬草坪 550 m ² 。	绿化面积未发生变化, 增加乔、灌木树种、数量。

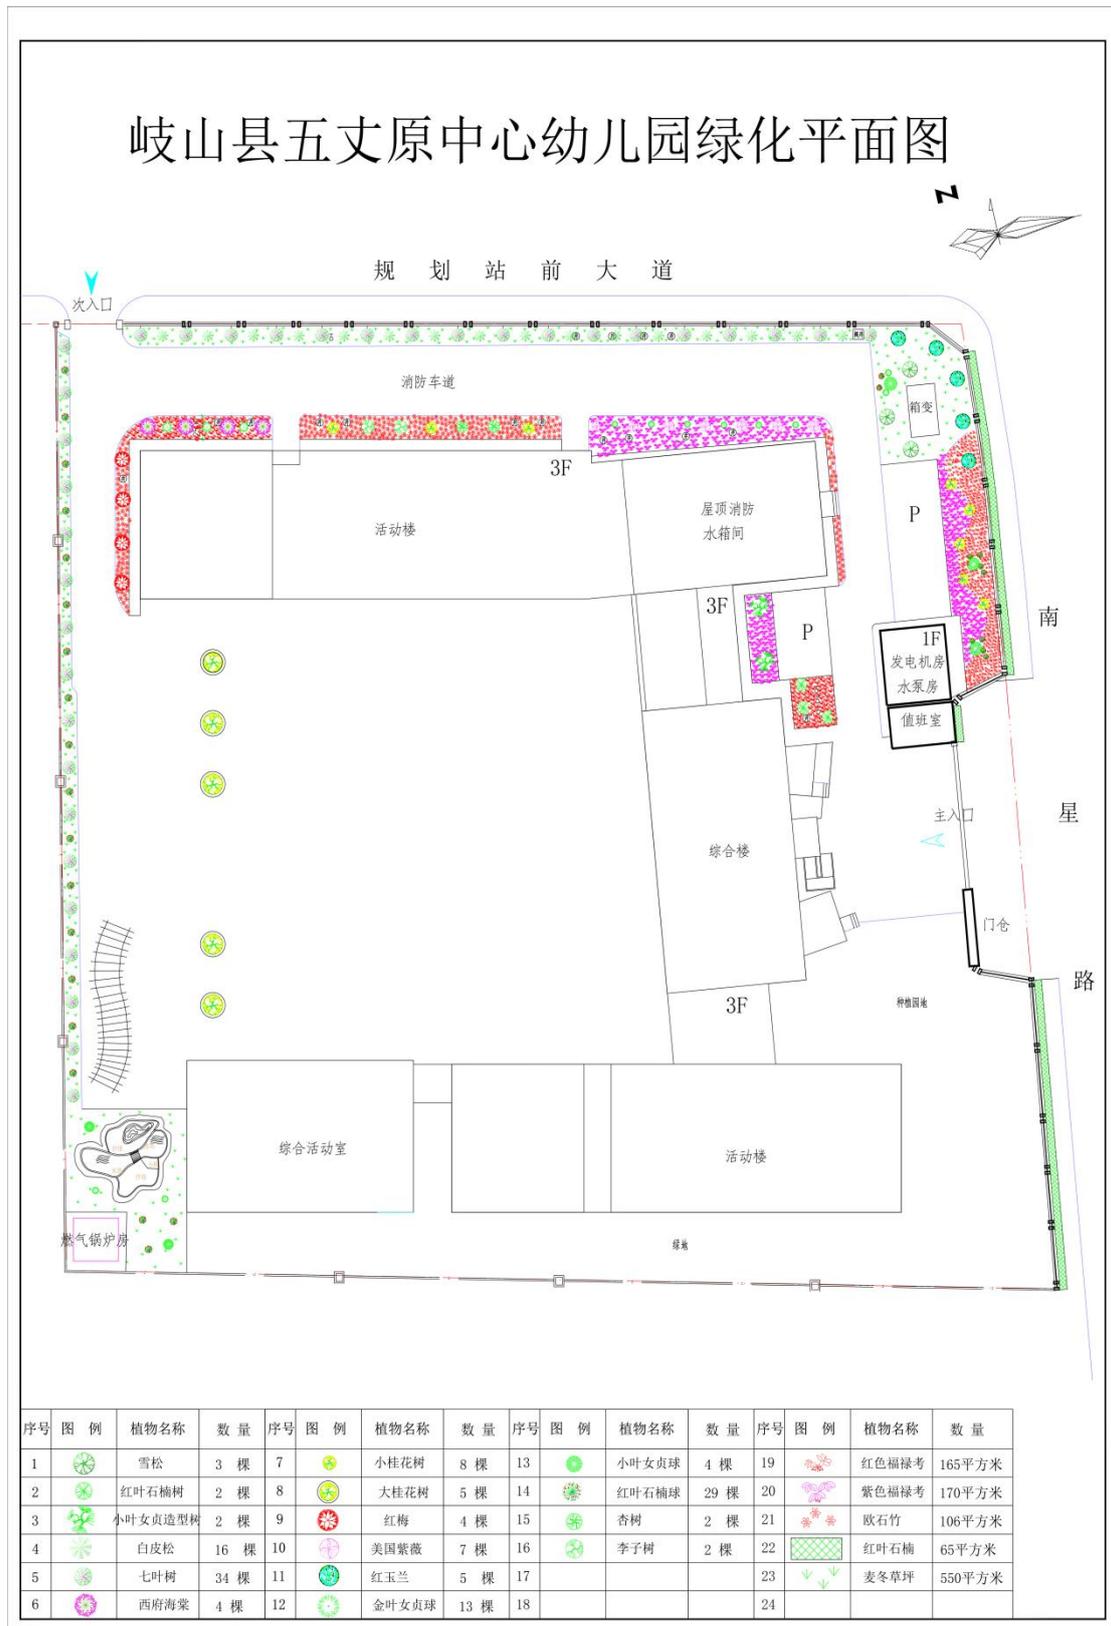
附图 4： 项目绿化布置实施方案

实际完成：景观绿化 2484.90 m²，其中：雪松 3 棵、红叶石楠树 2 棵、小叶女贞造型树 2 棵、白皮松 16 棵、七叶树 34 棵、西府海棠 4 棵、小桂花树 8 棵、大桂花树 5 棵、红梅 4 棵、美国紫薇 7 棵、红玉兰 5 棵、金叶女贞球 13 棵、小叶女贞球 4 棵、红叶石楠树 29 棵、杏树 2 棵、李子树 2 棵、红色福禄考 165 m²、紫色福禄考 170 m²、欧石竹 106 m²、红叶石楠 65 m²、麦冬草坪 550 m²。

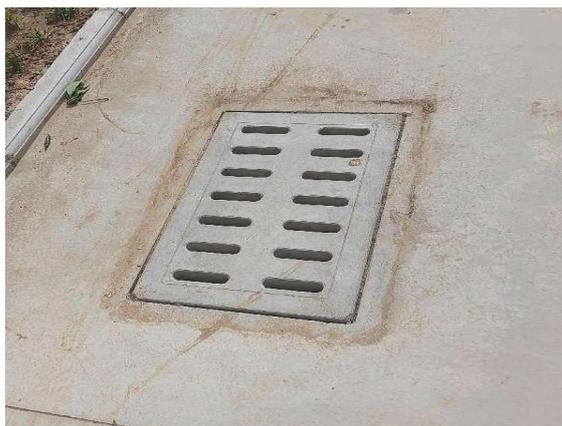
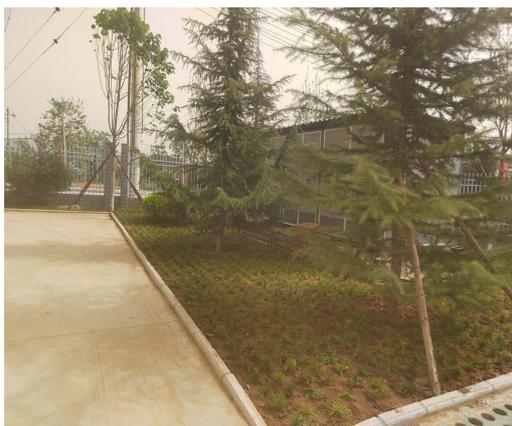
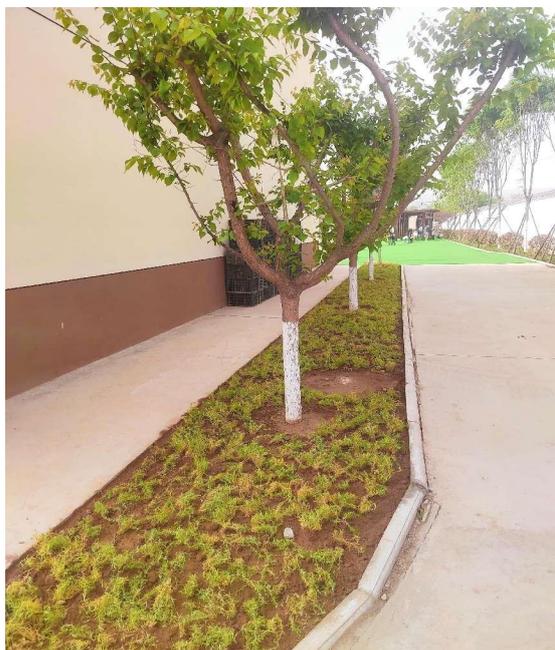
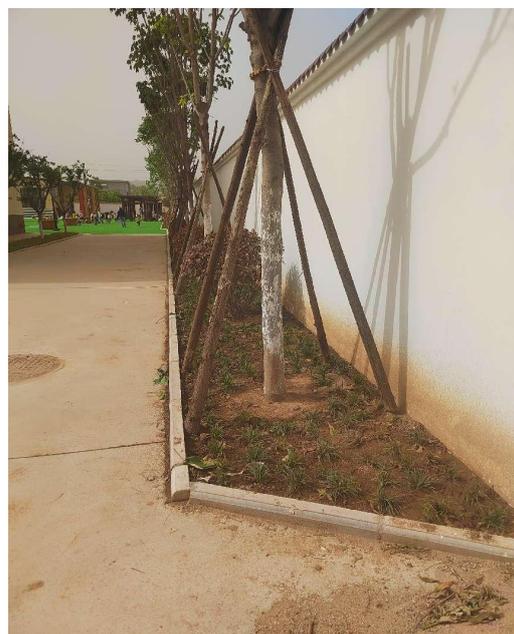
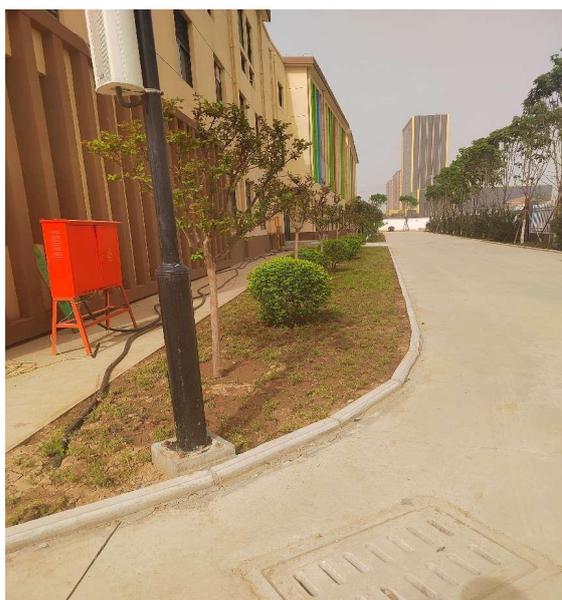
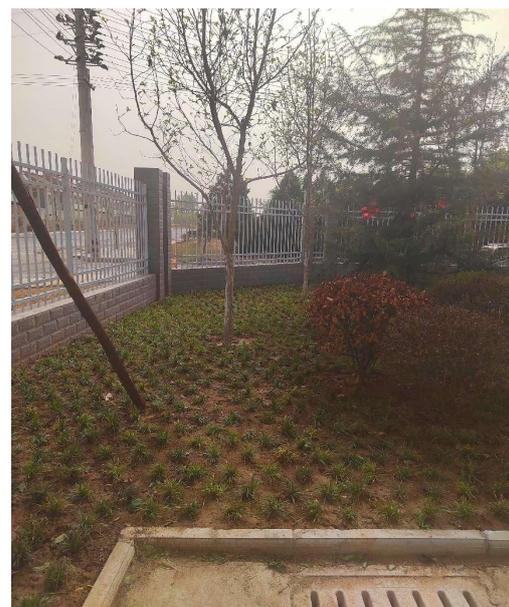
附图 5： 项目重要水土保持单位工程验收照片

各项水土保持工程建成后，运行情况良好，各项水土保持设施安全稳定，暴雨后完好，未见损坏，起到了较好的水土保持作用，基本上达到了水土流失防治预期的效果，各项水土保持工程实施至今，有效控制了项目区水土流失，防止水土流失危害的发生，恢复和改善了项目区生态环境。

经现场调查，项目区植被恢复后，植物生长状况较好，景观效益和生态效益显著；临时占地整治措施到位，保证了工程安全运行，起到了良好的水土保持功能，很好地保护了水土资源。
